# TECHNICAL SERVICE POINTER

Technical Service Pointer #: W10758831B ☐ Refrigeration Products  
Action Required Informational/Mandatory

## IKEA, KitchenAid, Maytag & Whirlpool Single Evaporator, French Door Refrigerators

Frost build up on the interior walls of the freezer section.

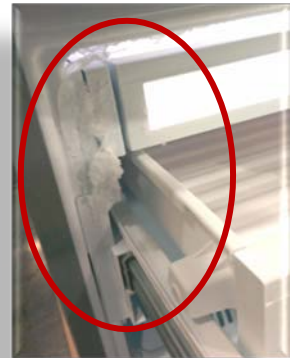
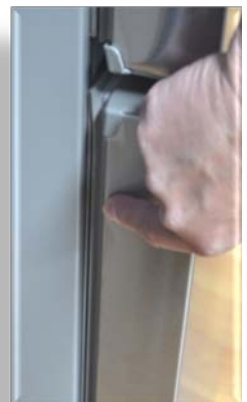
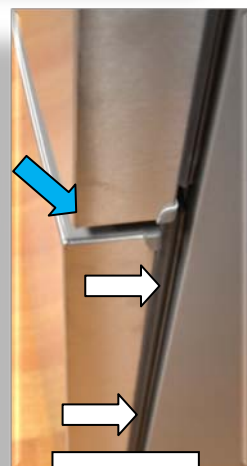
Figure 2

1. Door gasket seal  
Inspect the entire perimeter of the freezer seal.  
The seal should have the same amount of compression on all sides and it should fit tight against the cabinet surface.
2. Check the Freezer to refrigerator door alignment.  
The blue arrow depicts the top right side of the freezer door not aligned with the refrigerator door and the white arrows indicate the gasket compression is not equal. See figure 2. This may be caused by improper loading of the freezer compartment, incorrect installation of the freezer basket or a damaged slide rail/adaptor assembly.

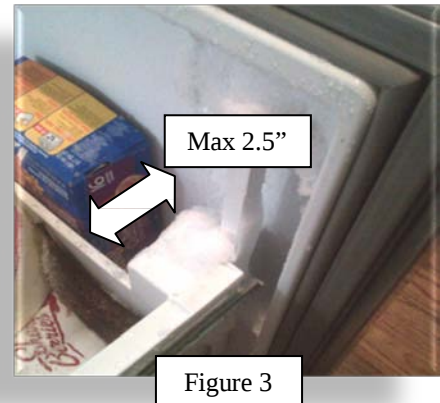
3. Improper loading of the freezer pizza storage bin.  
If the frost is concentrated toward the front of the freezer drawer, check the loading of the pizza storage bin. Food package(s) greater than 2.5" in depth loaded into pizza storage area (Figure 2) may interfere with the upper freezer basket. This may keep the freezer drawer gasket from sealing properly (Figure 3). Are there packages in the upper baskets interfering with the door closure? If either issue is found, instruct customer.

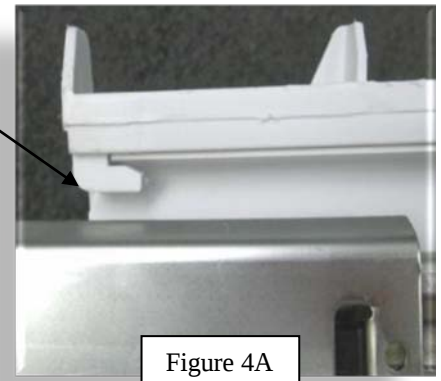
Figure 4A

A hook on the back of the Lower Freezer Basket may become dislodged when the freezer door is removed then reinstalled (Figure 4A). This may cause drawer seal and basket fit issues.

Look at the seam between the bottom of the freezer basket flange and the rail mount on either side of the lower freezer basket. If the seam is gapping towards the rear as shown, the basket hooks are probably dislodged.

Gap in seam between basket flange and rail mount

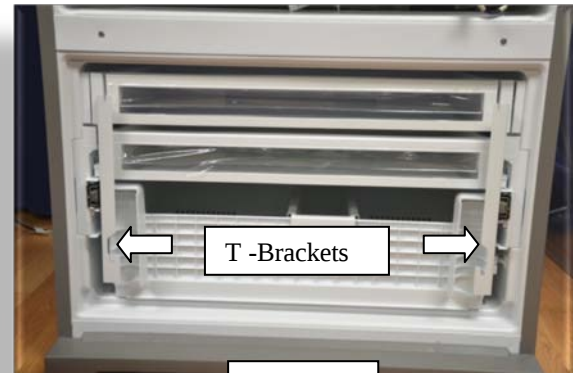
Figure 5

4. Adaptor slide assembly damaged.  
Remove the freezer drawer and check the "T"  
brackets. See figure 5.

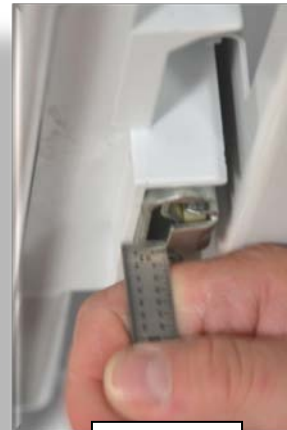
Figure 5A

The brackets should be fully closed on both the right and left sides (Figures 5A and 5B). If the brackets are not retracted fully, replace both the right and left hand slide rail/adaptor assemblies.

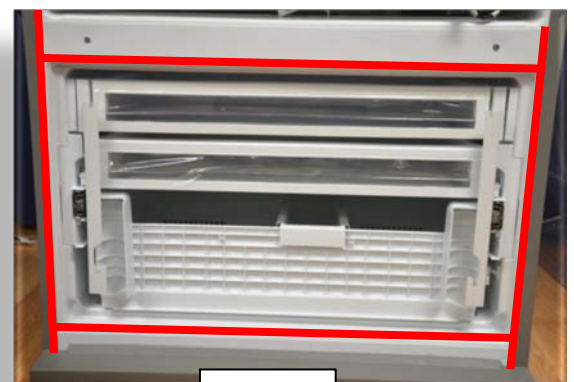
Figure 6

5. If all previous checks are made without finding an obvious problem, suspect air filtration through the freezer cabinet/line seam (Figure 6).  
Order a tube of clear silicone sealant Part # 8201711 to seal around the perimeter of the freezer cabinet/liner.
