# Technical Service Pointer

Technical Service Pointer #: W11610345 Rev C  
Action Required: Mandatory  
Release Date: July 2022

## French Door Bottom Mount Single Evaporator Intermittent Noise

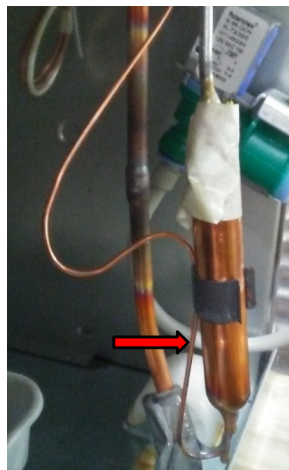
1. Unplug the unit from the wall and remove the back panel to gain access to the filter drier.
2. Make sure condenser or freon lines in the machine compartment aren't touching the cabinet.
3. Gently move the capillary tube so it will be on top of the drier when the filter is bent.

To help reduce this noise you will need to bend the filter drier between a 45 and 80-degree angle as follows.

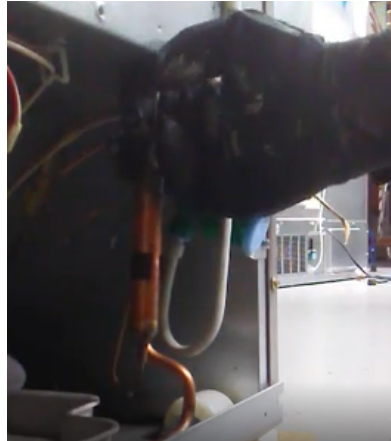
4. Place one hand around the tubing going to the filter-drier to help support the tubing when bending the drier.

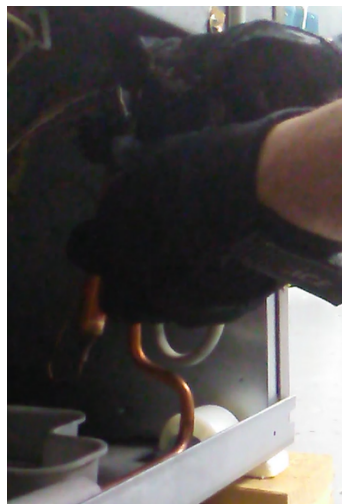
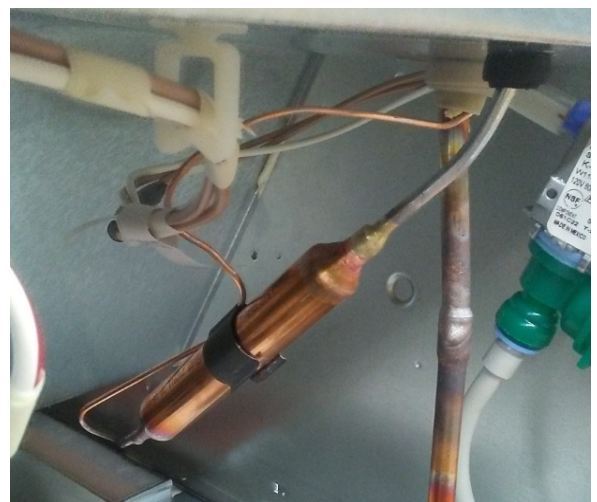
5. Bend the drier between a 45-80 degree angle. Make sure the capillary tube is on top of the drier. Also, make sure that none of the tubing is touching the cabinet.

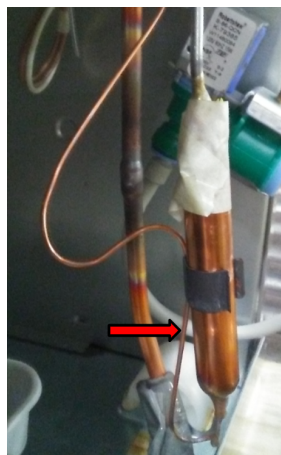
1. Débrancher l'appareil du mur et retirer le panneau arrière pour accéder au filtre dessiccateur.
2. S'assurer que le condensateur ou les conduites de fréon dans le compartiment de la machine ne touchent pas à la caisse.
3. Déplacer doucement le tube capillaire pour le repositionner sur le dessus du dessiccateur lorsque le filtre est plié.

Pour aider à réduire ce bruit, il faut plier le filtre dessiccateur à un angle entre 45° et 80° comme indiqué.

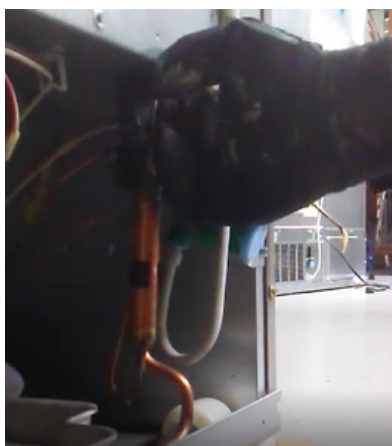
4. Placer une main autour du tube allant au filtre dessiccateur pour aider à supporter le tube pendant qu'on plie le dessiccateur.

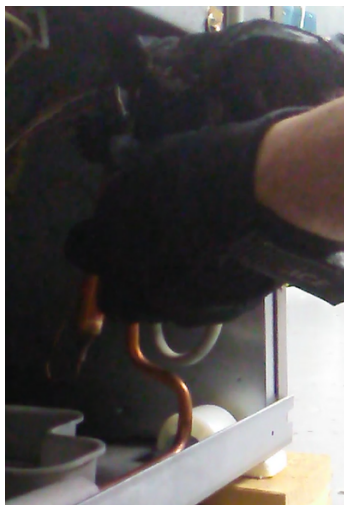
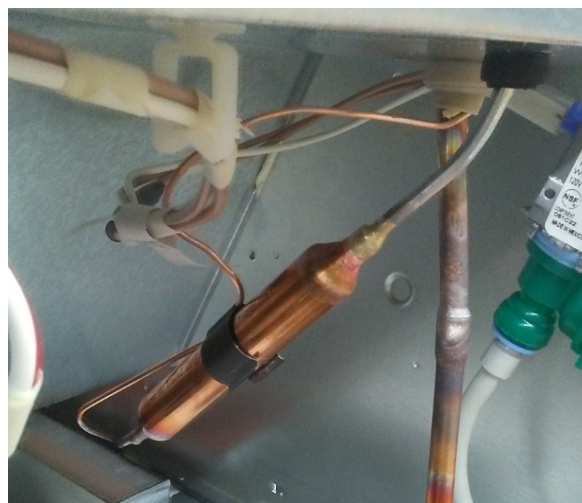
5. Plier le dessiccateur à un angle entre 45° et 80°. S'assurer que le tube capillaire se trouve sur le dessiccateur. S'assurer aussi qu'aucun tube ne touche la caisse.

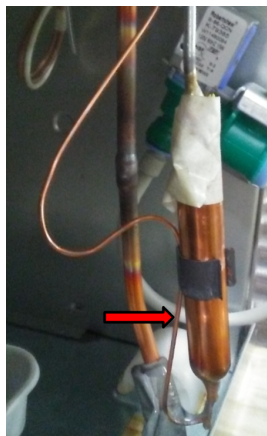
1. Desconecte la unidad de la pared y quite el panel posterior para poder acceder al filtro deshidratador.
2. Asegúrese de que el condensador o las líneas de freón en el compartimiento de la máquina no estén tocando el gabinete.
3. Mueva suavemente el tubo capilar de manera que quede en la parte de arriba del deshidratador cuando el filtro esté doblado.

Para ayudar a reducir este ruido, deberá doblar el filtro deshidratador entre un ángulo de 45 y 80 grados de la siguiente manera.

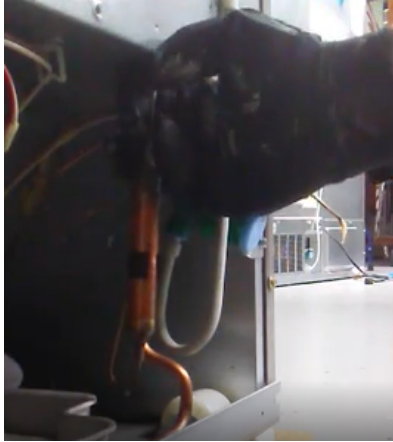
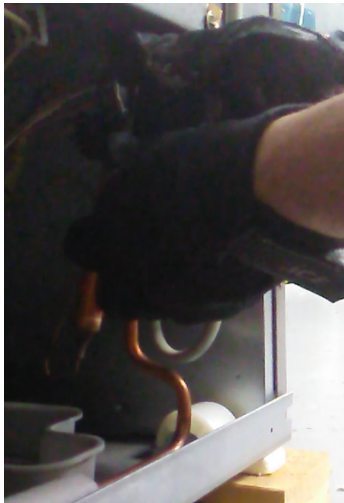
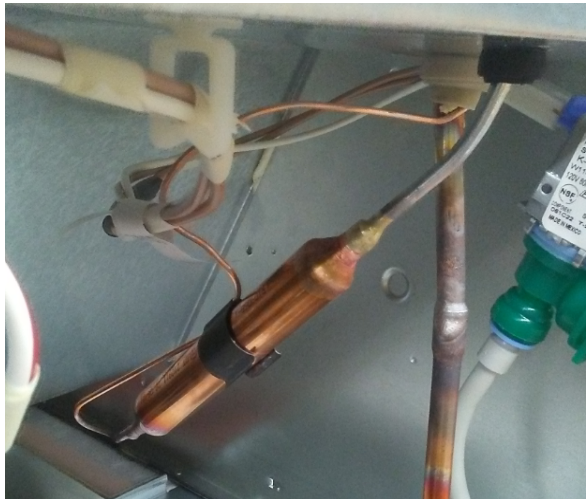
| | <p>4. Coloque una mano alrededor de la tubería que va al filtro deshidratador para ayudar a sostener la tubería cuando doble el deshidratador.</p> <p>5. Seque el deshidratador entre un ángulo de 45 y 80 grados. Asegúrese de que el tubo capilar quede arriba del deshidratador. Además, asegúrese de que ninguno de los tubos toque el gabinete.</p> <p>6. Vuelva a armar la unidad y haga una prueba.</p> |
