# TECHNICAL SERVICE POINTER

Technical Service Pointer #: W10758831B ☐ Refrigeration Products  
Action Required Informational/Mandatory

## IKEA, KitchenAid, Maytag & Whirlpool Single Evaporator, French Door Refrigerators

Frost build up on the interior walls of the freezer section.

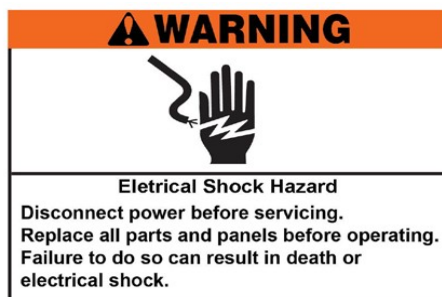
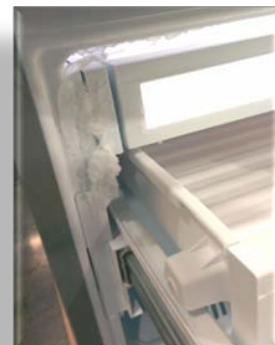
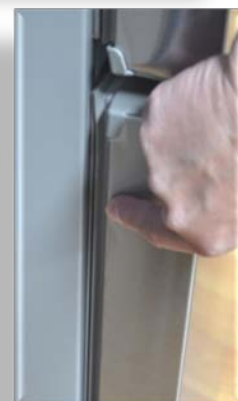
1. Joint d'étanchéité de la porte.  
Inspecter le périmètre du joint du congélateur. Le joint devrait être comprimé de la même manière de tous les côtés, et s'insérer parfaitement contre la surface de la caisse.
2. Vérifier l'alignement de la porte du congélateur sur celle du réfrigérateur.  
La flèche bleue indique le côté supérieur droit de la porte du congélateur non aligné sur la porte du réfrigérateur, et la flèche blanche indique que la compression du joint n'est pas homogène.  
Voir la figure 2. Cela peut résulter d'un chargement incorrect du compartiment de congélation, d'une installation incorrecte du panier de congélation ou d'une détérioration de l'ensemble glissière/adaptateur.

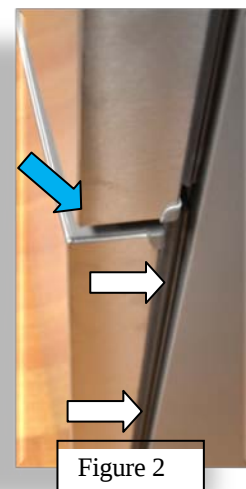
Figure 2

3. Chargement incorrect du bac d'entreposage à pizzas du congélateur. Si le givre est concentré vers l'avant du tiroir de congélation, vérifier le chargement du bac d'entreposage à pizzas. Les emballages alimentaires d'une profondeur supérieure à 2,5" chargés dans le bac à pizzas (Figure 2) peuvent gêner le panier supérieur du congélateur. Le joint du tiroir du congélateur pourrait alors ne plus fermer hermétiquement (figure 3). Y a-t-il des emballages dans les paniers supérieurs obstruant la fermeture de la porte? Si l'un de ces problèmes est constaté, en informer le client.

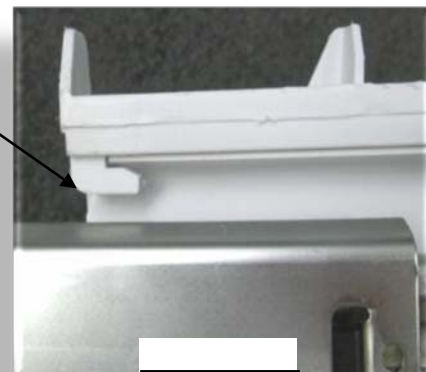
Figure 4A

### Installation incorrecte du panier de congélation.

Un crochet à l'arrière du panier inférieur du congélateur peut se déloger lors du démontage et du remontage de la porte du congélateur (figure 4A). Cette situation peut causer des problèmes d'étanchéité du tiroir et de placement du panier.

Pour résoudre ce problème, la porte du congélateur doit être démontée et le panier inférieur accroché à l'arrière des supports en T métalliques avant le remontage de la porte (figure 4B). Vérifier si le panier est placé correctement après le montage de la porte.

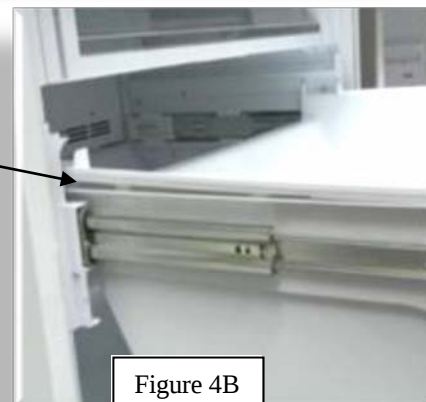
Figure 4B

Observer le joint entre le fond du rebord du panier de congélation et le support de la glissière de chaque côté du panier de congélation inférieur. Si l'on observe un espace vers l'arrière dans le joint, les crochets du panier sont probablement délogés.

Espace dans le joint entre le rebord du panier et le support de glissière

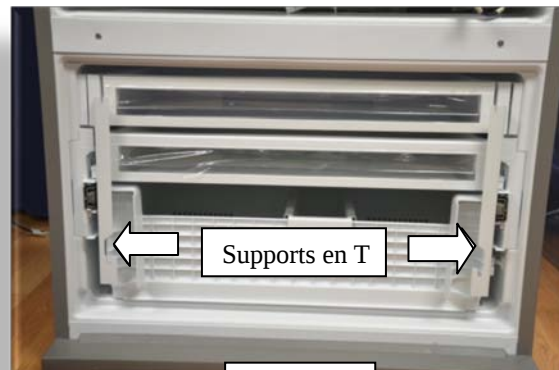
Figure 5

4. Détérioration de l'ensemble adaptateur/glissière  
Retirer le tiroir de congélation et vérifier les supports en « T ». Voir la figure 5.

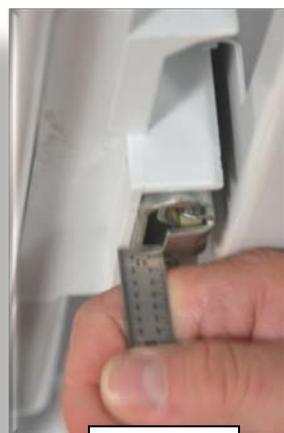
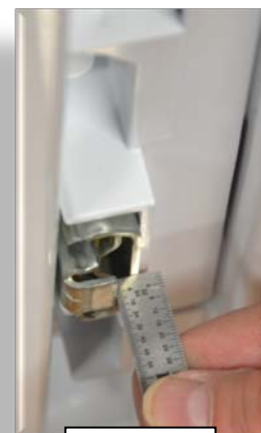
Les supports doivent être entièrement fermés aussi bien du côté gauche que du côté droit (Figures 5A et 5B).

Si les supports ne sont pas entièrement rétractés, remplacer les ensembles glissière/adaptateur sur le côté gauche et le côté droit.

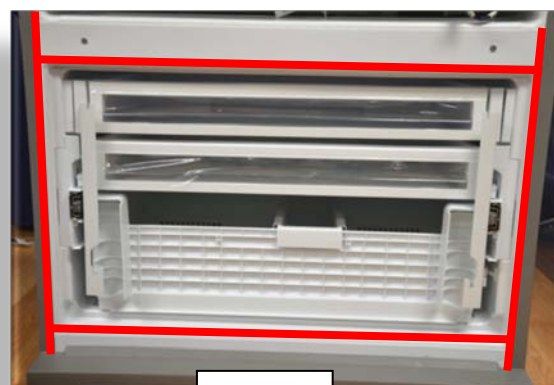
Figure 6

5. Si toutes les vérifications précédentes ont été effectuées sans avoir identifié de problème évident, ce pourrait être lié à la filtration d'air à travers la caisse du congélateur et le joint de la paroi interne (Figure 6).  
Commander un tube de calfeutrante silicone transparent référence 8201711 pour calfeutrer le périmètre entre la caisse du congélateur et la paroi interne.

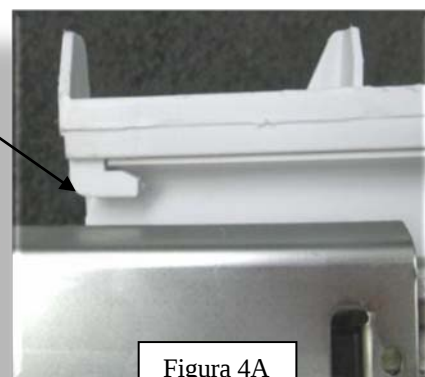
Se pudo haber desplazado el enganche de la parte trasera de la canasta inferior del congelador cuando se quita y se vuelve a colocar la puerta del congelador (Figura 4A). Esto podría causar problemas con el sello del cajón y el modo en que encaja la canasta.

Gancho

Para corregir el problema, se debe quitar la puerta del congelador y se debe colocar la canasta inferior sobre la parte trasera de los soportes en "T" de acero antes de volver a ensamblar la puerta (Figura 4B). Después de instalar la puerta, verifique que la canasta encaje correctamente.

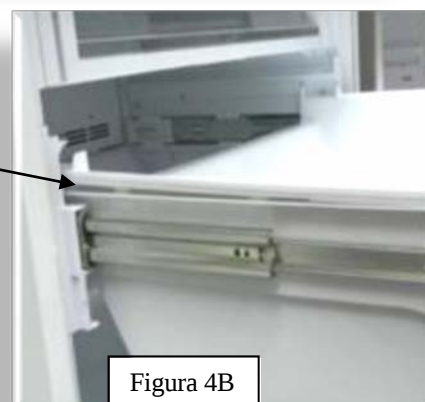
Observe la unión entre la parte inferior del reborde de la canasta del congelador y el montaje del riel a ambos lados de la canasta inferior del congelador. Si en la unión, hay una brecha hacia la parte posterior como se muestra, es probable que los ganchos de la canasta se hayan desplazado.

Brecha en la unión entre el reborde de la canasta y el montaje del riel

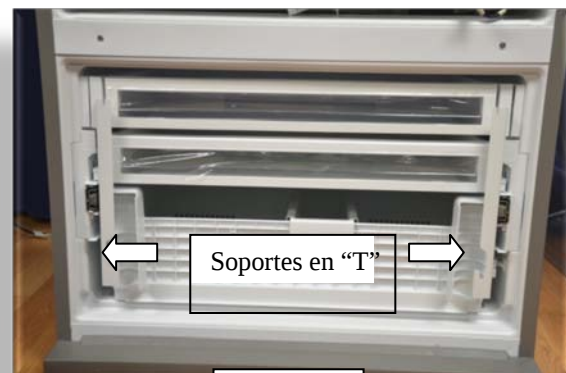
Figura 5

4. El ensamblaje deslizable del adaptador está dañado. Quite el cajón del congelador y verifique los soportes en "T". Vea la figura 5.

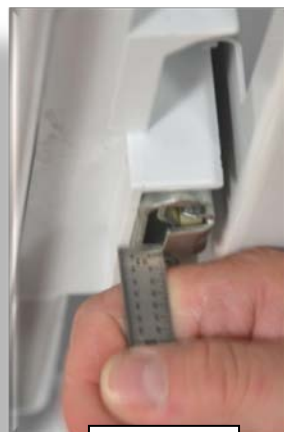
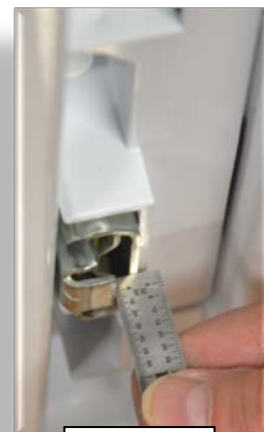
Los soportes deben estar completamente cerrados en el lado derecho e izquierdo (Figuras 5A y 5B). Si los soportes no están completamente replegados, reemplace el ensamblaje del adaptador/el riel deslizable del lado derecho e izquierdo.

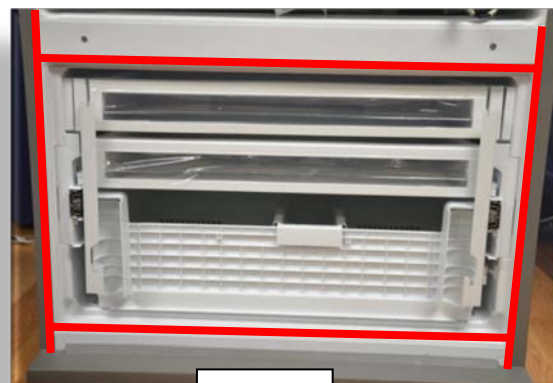
Figura 6

5. Si después de realizar todas las verificaciones anteriores no encuentra un problema obvio, es posible que haya una filtración de aire en la unión del revestimiento o el gabinete del congelador (Figura 6).

Ordene un tubo de sellador de silicona transparente Pieza N.º 8201711 para sellar alrededor del perímetro del gabinete o el revestimiento del congelador.
